Ryggeulykke med renovasjonsbil i Færder kommune 23. november 2020.

Avfallsforum 30.oktober 2024

Statens havarikommisjon

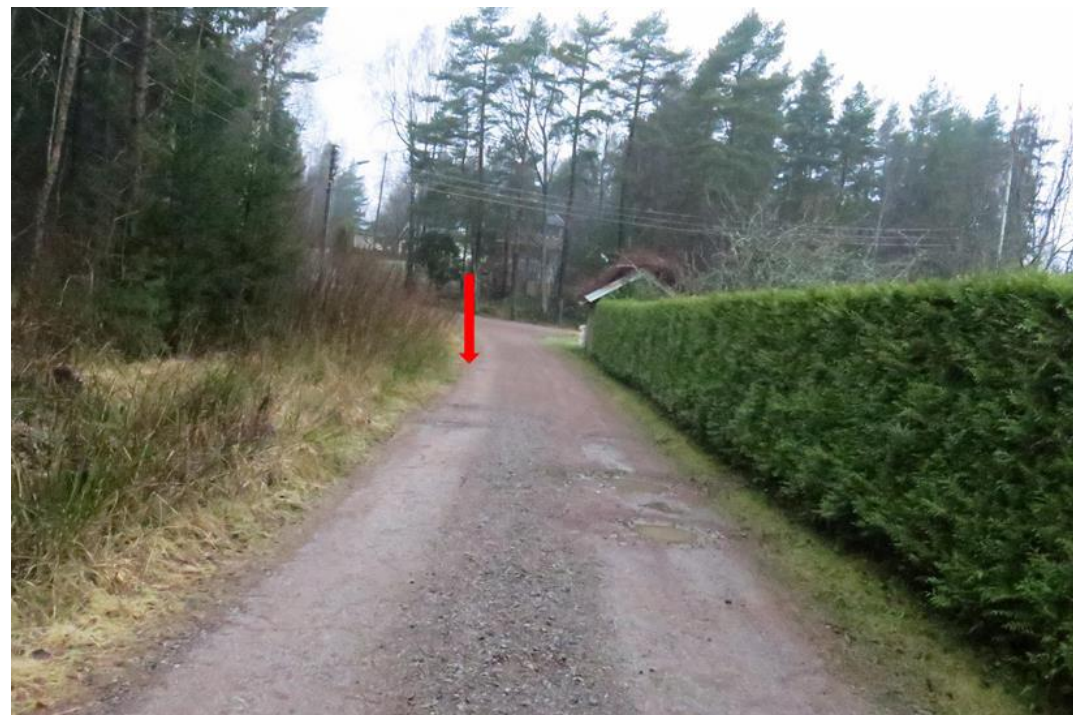
Ulykken i Færder kommune (2)

- Fotgjengeren gikk på venstre side av veien, sannsynligvis på vei mot hovedveien og med ryggen mot renovasjonsbilen.
- Fotgjengeren hadde påvist nedsatt hørsel, herunder spesielt problemer med å fange opp høyfrekvente lyder, og hadde høreapparat til bruk ved behov. Fotgjengeren kunne imidlertid føre vanlige samtaler uten bruk av høreapparat og brukte ikke høreapparat på gåturen ulykkesdagen, men hadde ørepropper.
- Ryggekameraet i kjøretøyet var justert slik at det gav føreren begrenset sikt i lengderetningen bakover. Busker i veiens sideområde begrenset også førerens oversikt i situasjonen. Dette bidro til at føreren ikke oppdaget at fotgjengeren befant seg bak kjøretøyet, før påkjørselen var et faktum.
- Fotgjengeren omkom momentant som følge av ulykken.

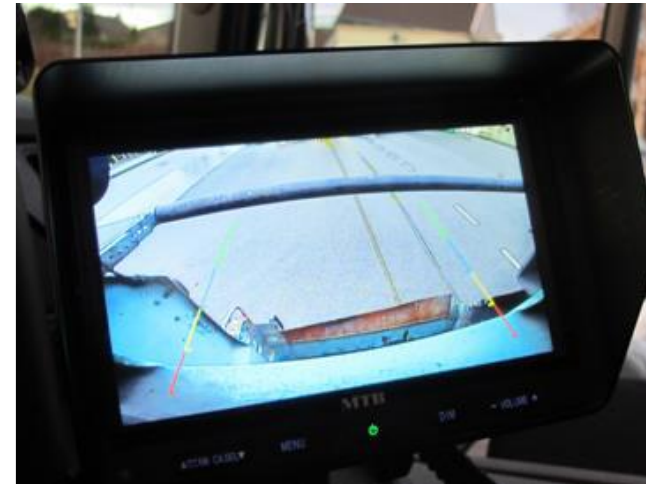
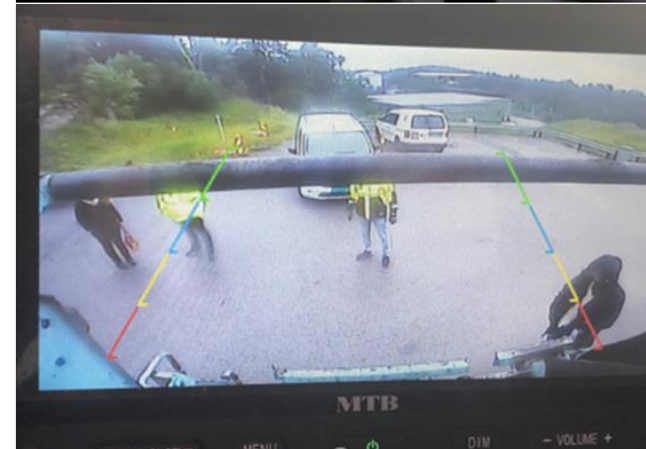
- Funksjoner/begrensinger knyttet til ryggekamera:
 - Kameraets innstilling
 - Hvor godt kameraet fungerer i situasjonen (sol/skygge/annet)
- Til tross for at speil og kamera til sammen dekker de fleste blindsonene, kan ikke en fører ha blikket/oppmerksomheten rettet flere steder samtidig.
- Hjelpemidler er bra, men kan også bidra til falsk trygghet. Hjelpemidler kan ikke erstatte hjelpemann når det gjelder å ivareta trafiksikkerhet ved rygging.

- Tilråding til NGR om å styrke sin trafiksikkerhetsopplæring av renovatørene, samt sørge for at renovatørene er godt kjent med utstyret og eventuelle begrensninger når det gjelder sikt ved rygging.

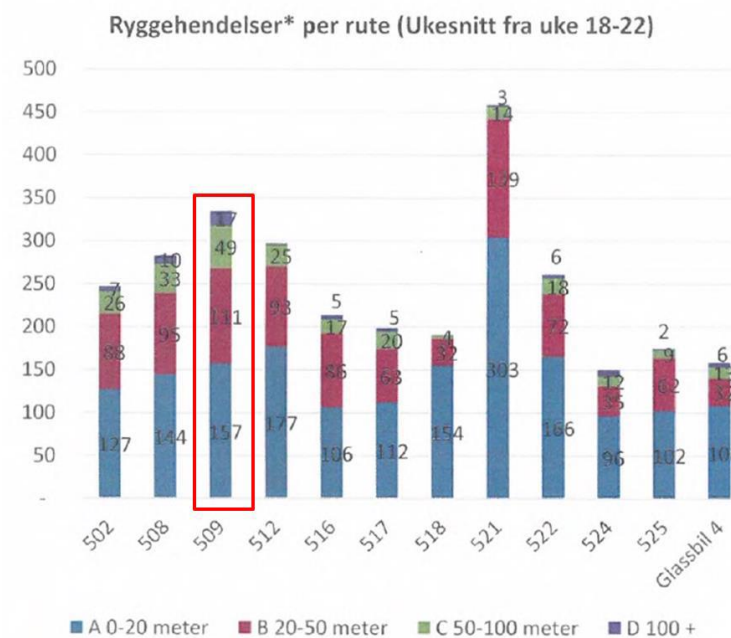
Veiforhold/rygging

- Undersøkelsen dokumenterte at det var et stort antall veistreknings i kontraktområdet der renovasjonsbilene ukentlig måtte rygge langt for å få gjennomført renovasjonsoppdraget. Dette var også tilfelle på den faste ruta til renovasjonsbilen i ulykken.
- SHK mener at hentepunkter som medfører at renovasjonskjøretøy må rygge lange strekninger medfører en trafiksikkerhetsrisiko ved renovasjonsvirksomheten. Videre kan lange ryggestrekninger også bidra til svekket etterlevelse av prosedyrer, fordi det i slike tilfeller kan oppstå en målkonflikt mellom trafiksikker rygging og effektiv renovasjon.

Distanse	Antall ryggehendelser per uke, tolv ruter (gjennomsnitt basert på fem uker)
Under 20 meter	1 752
20–50 meter	913
50–100 meter	240
Over 100 meter	61 ⁸

- Tilråding til NGR om å etablere rutiner for sikkerhetskartlegging av beholderplasseringer og veistandard på strekninger som inngår i virksomhetens kontraktsoner.

- Tilråding til Færder kommune om å etablere rutiner for å følge opp at trafiksikkerheten ved renovasjon ivaretas gjennom beholderplassering og veiforhold.
